Problème de mesure de conductivité – sonde WiMo

Le LER/MPL observe un problème de mesure de conductivité avec une des sondes « WiMo Plus ». En effet, le capteur température/conductivité (SN 51-00043) présente une erreur de justesse non conforme à l'EMT (0,3 mS/cm).

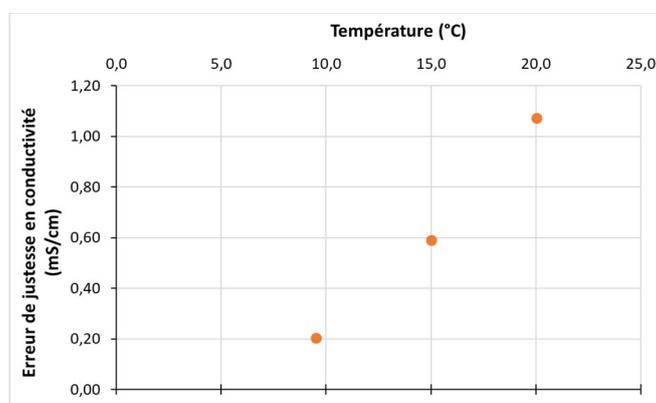
Le problème de mesure de conductivité semble de nouveau lié à un souci au niveau de la compensation en température. En effet, l'erreur de justesse en conductivité évolue en fonction de la température (figure 1 et figure 2).

Figure 1 : Evolution de l'erreur en conductivité en fonction de la température (Bain salinité 22,7)

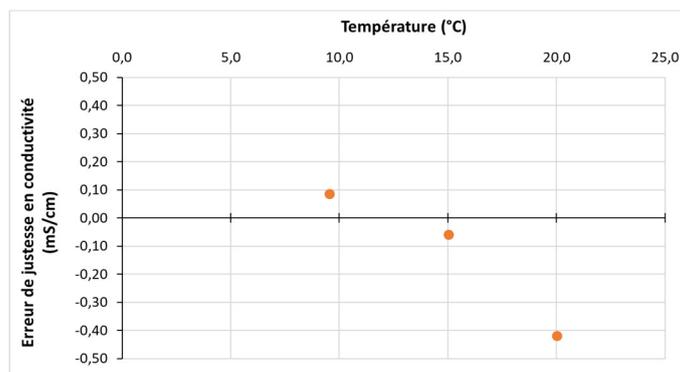
Figure 2 : Evolution de l'erreur en conductivité en fonction de la température (Bain salinité 35,0)
